PROTOKOL O ZKOUŠKÁCH STŘECHY VYSTAVENÉ PŮSOBENÍ VNĚJŠÍHO POŽÁRU

č. Pr-08-2.060

**Střešní fólie
MERX MK 15**

ČSN P ENV 1187
**»Zkušební metody pro střechy vystavené působení vnějšího
požáru. Zkouška 3: Metoda s hořící hranicí, větrem
a přídatným sálavým teplem «**

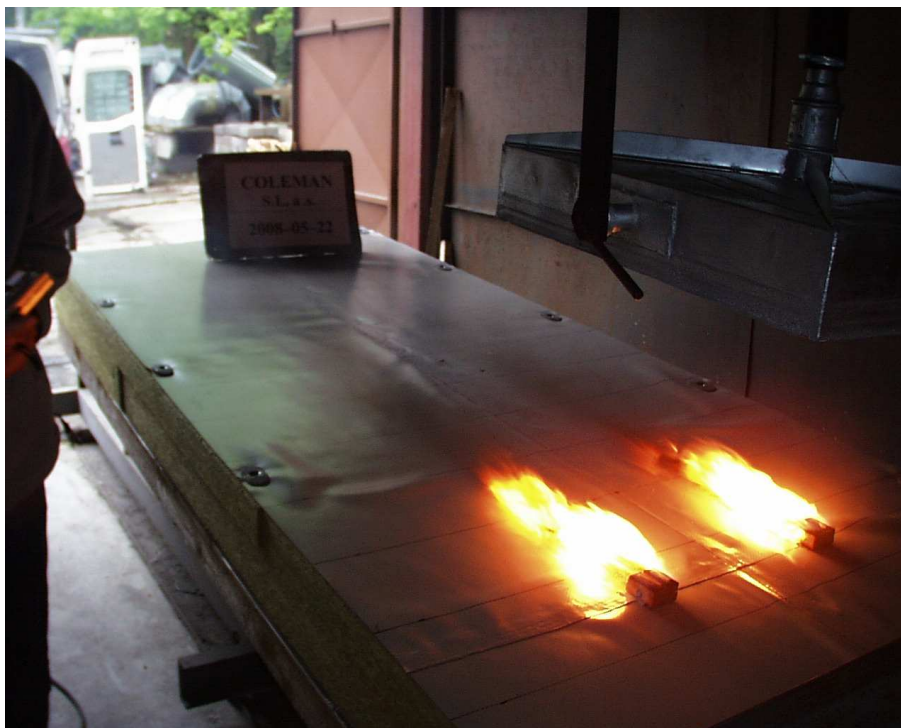
Foto č. 1 - Zkušební vzorek I (sklon 5°) po zahájení zkoušky

Čas (minuty)	Pozorování
0. - 3.	Namáhání vzorku teplem z radiačního panelu.
4.	Hoření hraniček, oheň postupuje po povrchu vzorků.
7.	Natavování fólie v prostoru pod radiačním panelem provázené únikem dýmu.
8.	Uhasnutí fólie v ohraničeném prostoru nad hořícími hraničkami.
9. - 31.	Bezplamenné hoření fólie pod radiačním panelem provázené únikem dýmu.
12.	Uhasnutí hraniček.
31.	Ukončení zkoušky.

Foto č. 1 - vzorek po zahájení zkoušky
2 - vzorek po ukončení zkoušky

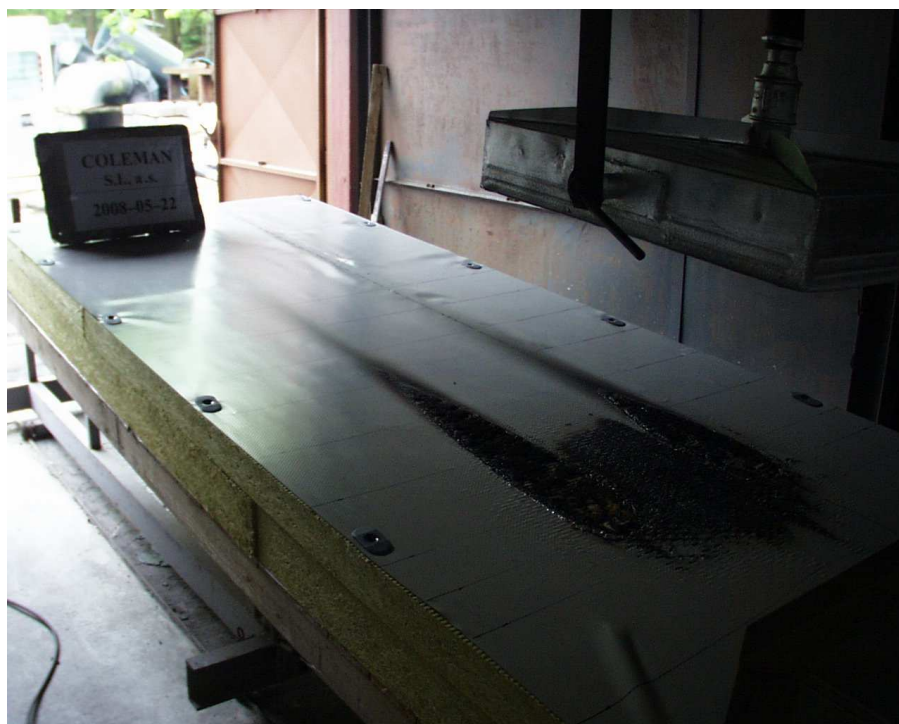
Foto č. 4 - Zkušební vzorek II (sklon 5°) po ukon čení zkoušky

Tab. 2.3. - Poškození vzorku

Popis poškození	Hodnota
Rozsah vnitřního poškození - vzhůru (mm)	740
Rozsah vnitřního poškození - dolů (mm)	110
Maximální délka shořelého materiálu - vzhůru (mm)	710
Maximální délka shořelého materiálu - dolů (mm)	20
Poškozená plocha (m ²)	0,260
